京都大学吉田寮舎の中に息づく京都大学前身創設時寄宿舍
についての調査実測による実証と考察
—京都大学最古の建築施設 そのⅡ—

七灯社建築研究所
山根 芳洋

The Oldest Architectures of Kyoto University
Vol. II

May.25.2012

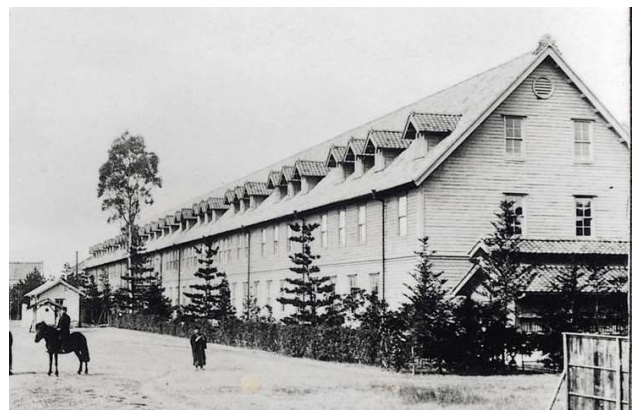
写真2 京都大学前身寄宿舍 1897年撮影⁶⁾

1889年(明治22年)竣工の京大前身創設時寄宿舎は木造3階建てで、3階部分は屋根裏部屋式になっており、屋根窓により採光と換気をおこなう形式であり、外壁は下見板張り仕上である。⁷⁾ 屋根は写真1より、棧瓦葺きで棟の両端に鬼瓦がある。また、その便所は写真2及び3・4・5そして図1より寄宿舎の東西の外に在り渡り廊下(写真4)で接続されている。渡り廊下の屋根軒先は便所の屋根軒先と同じ高さであり、便所の

京大前身創設時寄宿舍便所と吉田寮便所とを比較すると、写真2の右側及び写真3の右側に写る京大前身創設時寄宿舍便所建築画像と写真7に写る吉田寮便所建築画像を見るならば両建築が極めて同様の立面構成をもっていることは誰の目にもあきらかである。具体的には、妻面の立面矩形・妻面の出入口・ガラリー付越屋根の存在・桁桁面GL上に並ぶ汚物汲み取り口・その上部に並ぶ連続した窓・屋根の仕上げと形態・外壁仕上げなどで、外部的建築要素のほとんどと言える類似である。また、京大前身創設時寄宿舍便所の梁桁寸法は、3640mmで吉田寮便所のそれも3640mmで同じある。内部構成は、京大前身創設時寄宿舍便所では図6にあるように長手方向に大使用個室がならびその向かいに小使用空間があり、吉田寮便所は図4が示すように京大前身創設時寄宿舍便所と同様の内部構成である。また、吉田寮便所内にある写真8の間仕切り壁に見られる装飾は吉田寮舎内の他の場所では見出しせず、意匠は異質であり吉田寮食堂の意匠に近い要素であり古様である。

つぎに寄宿舍の概要的規模と各部の概要推察寸法であるが、寄宿舍の南北の幅は写真2及び3・4の母屋の数から8間であり、「京都大学寄宿舍吉田寮食堂建築物の調査実測によるその京都大学内で最古の建築物である実証」¹⁾により寄宿舍食堂部分の建築寸法があきらかになったことにより、他の部分を図2のように推察すると、図3の推定図を得る事が出来る。また、この考察では吉田寮食堂建築物の調査実測により1間は芯々1820mmであることが判っている。これにより、寄宿舍部分の南北幅は14560mmで東西幅129220mm(±910mm)となる。その3つの階段室の幅は3640mmで踊り場の奥行きは1365mmであり階段幅は1820mmである。また、便所の梁桁幅は3640mmで桁桁幅は14560mmである。

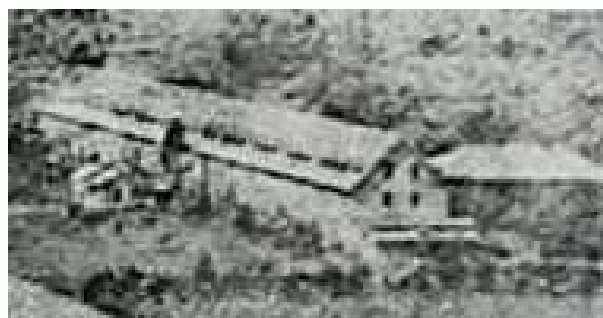
写真5 京都大学前身寄宿舍 1897年撮影⁶⁾

外壁と屋根の仕上げは写真2及び3・4から寄宿舎と同様であると言える。

京都大学寄宿舍吉田寮(以下吉田寮と略称)の歴史は、上記寄宿舍概要の1912年(明治45年)本部構内の三高時代より続く1889年7月竣工の寄宿舍および便所・食堂・賄所・浴室(写真2・3・4・5)の建て替えにより³⁾本部構内敷地より約300m南下した敷地(吉田近衛町69番地)へ場所を移り、寄宿舍と食堂および賄所・浴室は共に山本治兵衛と永瀬狂三の設計³⁾により、1913年(大正2年)9月11日に学生控所の東に3棟からなる新しい寄宿舍(写真1・6・7・16・17及び図7・8・9・10)が竣工、10月1日に開舎式を挙

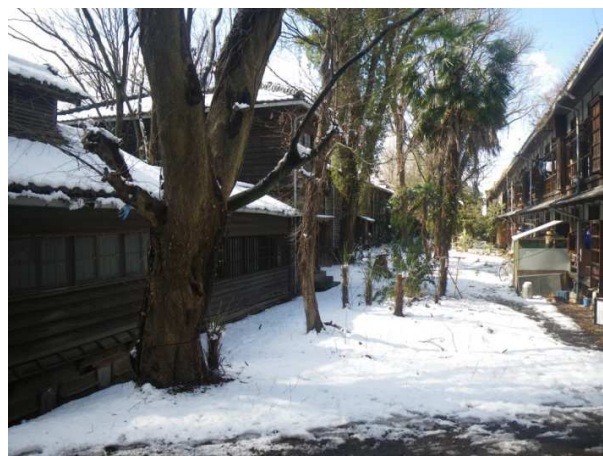
写真6 吉田寮舎 2012年2月撮影²⁾

吉田寮舎は、末尾資料平面図8の平行する3棟の寮本体東端にそれぞれ渡り廊下で接続された便所建築3棟と3棟の寮本体を結ぶ西側の南北に延びる管理舎の北端に渡り廊下で接続された便所建築1棟からなる4棟の便所建築をもっており、3棟が写真6左手前の建築物で梁桁方向に渡り廊下を取り付いており(図4及び図5)、残りの1棟が写真7の建築物で桁桁方向に渡り廊下を取り付いている。(末尾資料平面図8の北西角)その平面領域は4棟共に梁桁3640mm桁桁5460mm(3間)である。

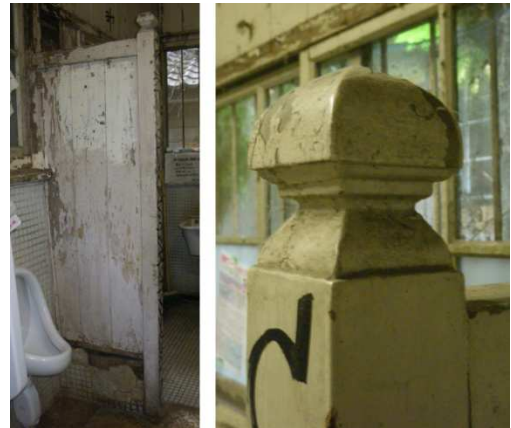
写真8 吉田寮便所内間仕切り壁とその柱頭²⁾

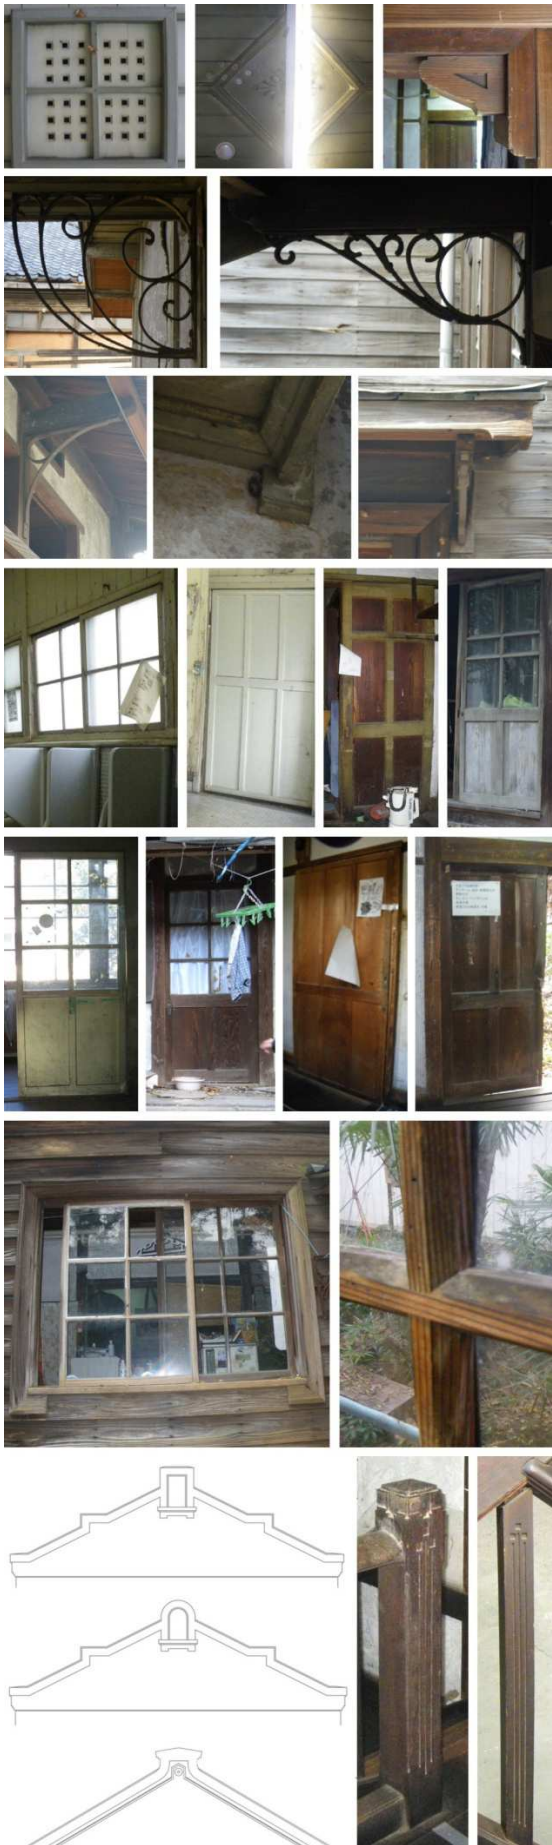
吉田寮舎全体を見渡した時、付加的意匠装飾があるのは、各室天井換気口・玄関天井換気口・階段下梁受材・庇持出肘金物・庇下腕木端部・天井廻縁の面取り・屋根鼻隠及び破風板・建具・窓額縁・防火壁頂部意匠・階段廻りの親柱形態と陰刻文様及び手摺子の陰刻文様・階段踏板小口面取りと便所袖壁の柱部分柱頭のみである。（写真8・9）

また、前章で竣工年を考証した便所がもつ建具（写真9上から4段目の左から2番目の建具Bと3番目の建具C）と同一の建具が寮舎内の別の場所にも複数見られ、これらは京大前身創設時寄宿舎の解体時に取り外され移設されたと思われる、他にも同様の部材が有ると考察できる。また吉田寮舎屋根の棟瓦は、京箱型棟瓦で1889年

写真 9²⁾ 上左より各室天井換気口及び天井廻縁・玄関天井換気口及び天井廻縁・階段下梁受材・庇持出肘金物A・庇持出肘金物B・庇持出肘金物C及び庇下腕木端部・軒裏廻縁の面取り・屋根鼻隠・建具A・建具B・建具C・建具D・建具E・建具F・建具G・建具H・建具I及び外部窓枠押え縁・建具I細部・防火壁頂部意匠・階段親柱・階段手摺子

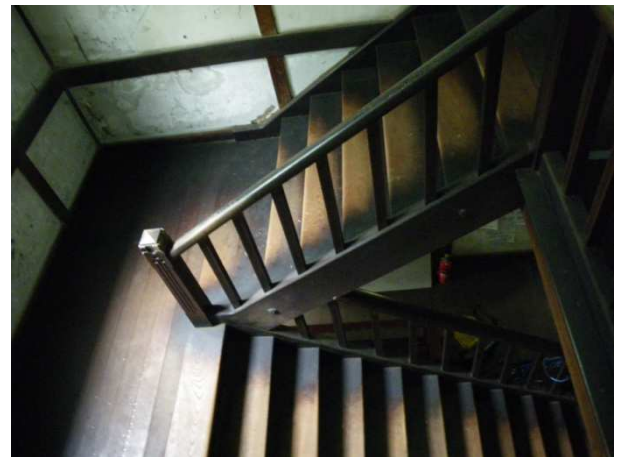
写真 10 吉田寮舎南寮東階段室²⁾

京都大学前身創設時寄宿舍階段はIII章で概要説明をしてあるが、吉田寮階段は写真 10 及び写真 11・12 と末尾掲載平面図 8 に表された 3 棟の寮舎本体防火壁東側と寮舎本体東端にそれぞれ階段室があり、計 6 ケ所である。その内、防火壁東側階段室 3 ケ所は階段室の幅が 2730mm で階段幅は 1365mm であり、踊場の奥行きも 1365mm である。また、寮舎本体東端階段室の 3 ケ所は階段室の幅が 3640mm で階段幅は 1820mm であり、踊場の奥行きは 1365mm である。この 6 ケ所の階段室及び階段の意匠および構成要素と材質なら

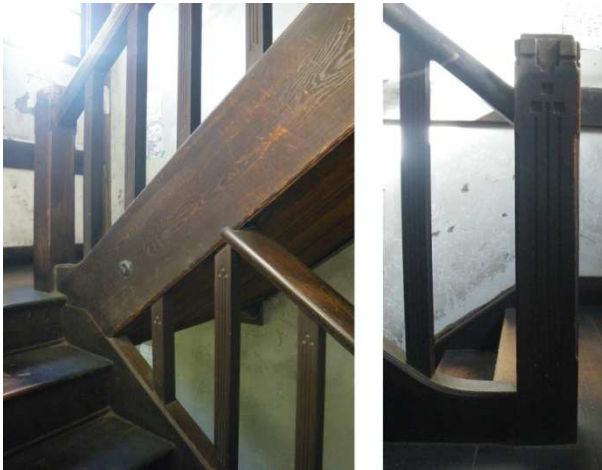
写真 11 吉田寮舎北寮西階段手摺²⁾

一般に階段室はその建築の特徴・特性・意匠をよく表す場所であり吉田寮舎においても同様であるが、その特徴・特性・意匠が吉田寮舎を全体感及び階段室で見た場合に「質・実・強・健・理」が相応しくよそゆきの顔はないが、この階段には「威厳・体裁・主張・質・強」が見え、異質として目に映る。また、吉田寮舎内の意匠で納まり上の違和感がある写真 12 左に見える階段の側桁から巾木に繋がる意匠が途中で途絶えて異質感をさいだたせている。また、写真 12 右に見える壁付の階段室手摺親柱にある文様は壁面中に埋没しており違和感を覚える。これらの状態は一般的に移設及び移築並びに改修工事によって現れる現象であることが多い。

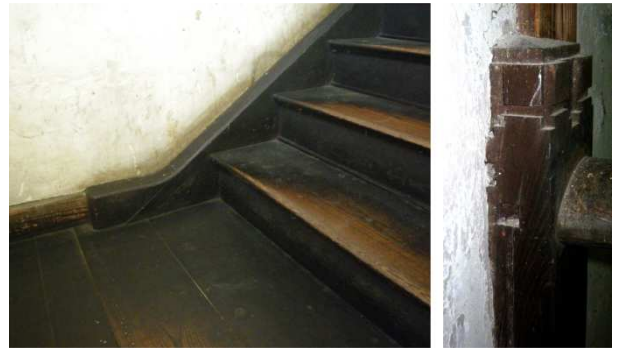
写真 12 吉田寮舎南寮西階段²⁾

1820 mmから 1350 mmに短縮し残り 3 単位はそのままに、吉田寮舎の 6 ヶ所ある階段室へ移植・移設したと考えられ、上記により、写真 12 に見える状態の理由も合理的に解せる。

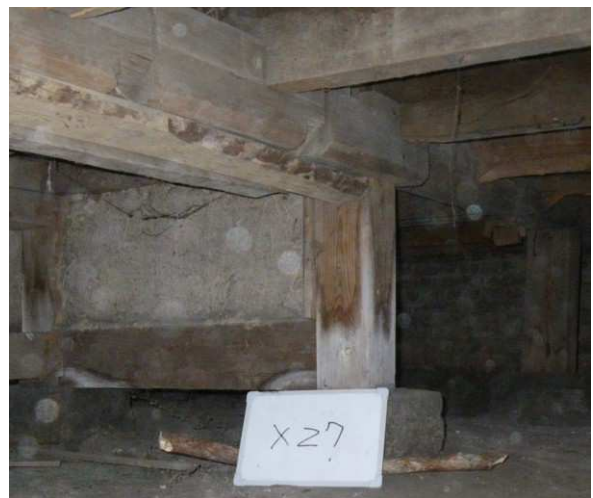
写真 13 吉田寮舎床下調査写真²⁾

写真 13 の面付水平材である根太掛に視える痕跡は、一般には母屋材または桁材に残る垂木が接する場所に現れる形態であり、その痕跡間隔は 455 mm である。その材料をひき割った物が写真のそれであると判断できる。また、食堂の小屋組

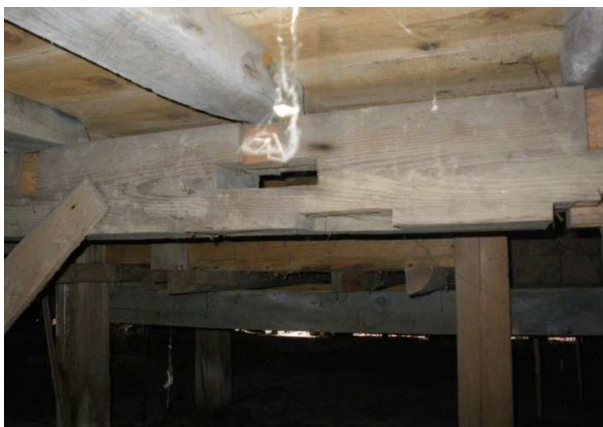
みの特徴から母屋材は登り梁に転び止材を付加して登り梁に平行な搔き込みを持たせていることから、急勾配の屋根をもつ京都大学前身創設時寄宿舍（写真 2 及び 3・4）も同様であったと仮定すれば、この材はもと桁材である。また写真 14 の材料はもと柱材である痕跡のホゾ穴と搔込みが視える。これらは吉田寮舎の床下構造材として特殊なものでなく、外壁基礎上の土台と部屋内に延びる柱材を除き、ほぼ全てと思われるほどの転用材が構造材として使われている。それらの材料は構造材として十分な大きさ以上の寸法を持ち、共に木目の詰んだ良材が使われ、構造材としてたいへん良好に機能している。この状況は小屋裏(写真 15)についても同様である。

写真 14 吉田寮舎床下調査写真 2)

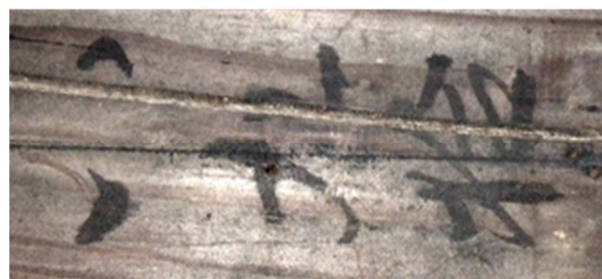
写真 17 吉田寮舎 2011 年撮影 2)

この事から、吉田寮舎として本体木部構造材の内、化粧材と成る柱・垂木・階段廻りの桁及び梁材以外の化粧に成らない木部構造材は徹底して転用材を用いた事がわかる。また、前章のことを合わせて考えるならば、転用の痕跡が残らない、または転用痕が目視で視えない部材に於いても転用材であることが疑える。京都大学前身創設時寄宿舍（写真 2 及び 3・4）に視える外壁の 1 階と 2 階の間にある水平材は壁面水切り部材と思われるが、吉田寮舎のそれと酷似している。また外壁は下見板張りで共通している。そして吉田寮舎南寮屋根裏棟木の転用材には「い九拾」の墨書き(写真 17)があり、吉田寮の

工事の為の墨書きとは明らかに異なっており、この墨書きの番付が半間ごとの番付であるならば元々の建物は 910 mm x 89 で約 80.99m以上の長さを持つ長大な建物であったことが分かり、その建物の解体部材を利用して吉田寮舎南寮屋根裏棟木としていることが分かる。この部材の元々の建物を想起するならばその長大さから京都大学前身創設時寄宿舍であろう。
